**COMITÉ DE L'ENVIRONNEMENT
ENVIRONMENT COMMITTEE**

Ref N°: ACS2013-CMR-OCM-0001

**OBJET : ANALYSE DES CAUSES FONDAMENTALES - AFFAISSEMENT DE
LA CHAUSSÉE SUR L'AUTOROUTE 174 LE 4 SEPTEMBRE 2012**

**SUBJECT: ROOT CAUSE ANALYSIS OF SEPTEMBER 4, 2012 HIGHWAY 174
STORM SEWER PIPE COLLAPSE**

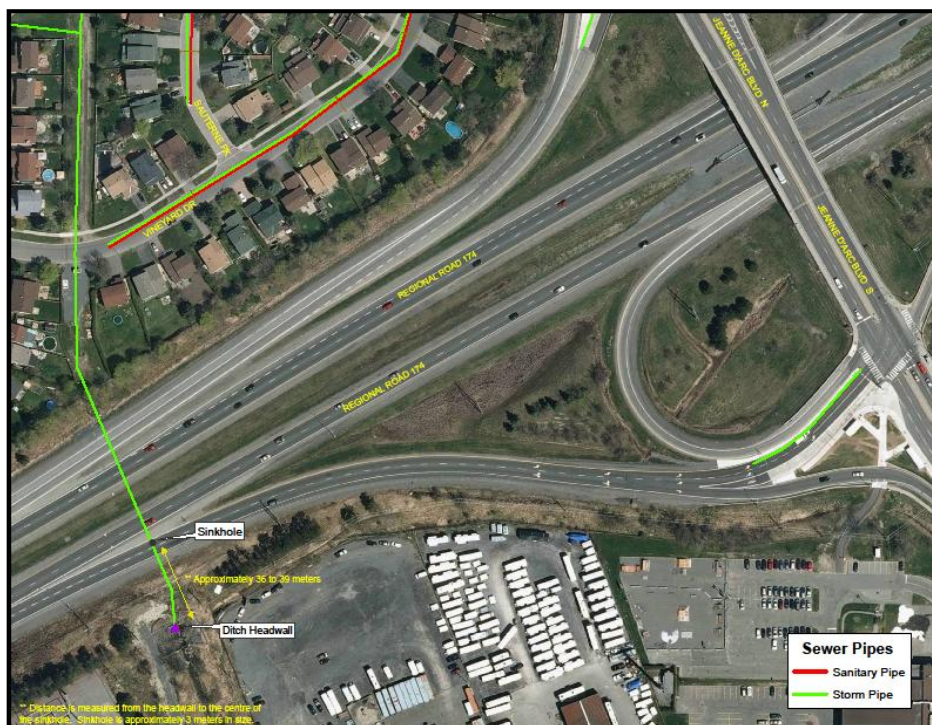
Figure 3 – conduite d'égout pluvial de 3,6 mètres de diamètre

La conduite d'écoulement des eaux pluviales qui s'est effondrée le 4 septembre 2012 a été construite en 1975 dans le cadre du projet des travaux de drainage des eaux pluviales de Convent Glen, comme il est indiqué à la Figure 3.

Cette conduite a été installée par le promoteur, par suite du processus de contrôle des aménagements de l'ancien canton de Gloucester; elle traversait ce qui était alors l'ancienne autoroute provinciale 17, qui était à l'époque une route à deux voies. Les dessins approuvés et les dessins d'après exécution indiquaient que la conduite était un tuyau de tôle ondulée et que la section qui passait en dessous des deux voies de l'ancienne autoroute provinciale était aménagée dans un tunnel utilisant une plaque de chemisage faite de tôle galvanisée par immersion à chaud, avec joint de mortier à

Le rapport de B.M. Ross indique que le matériau défaillant dans l'incident du 4 septembre 2012 n'était pas celui qui était indiqué dans les dessins approuvés à l'origine qui avaient été préparés suivant la construction de la conduite (c'est-à-dire plaque non recouverte de tôle galvanisée, sans joint de mortier et sans revêtement d'asphalte au fond) et s'était détérioré à un rythme plus rapide que le reste de la conduite d'égout pluvial. Compte tenu des renseignements historiques limités, on ne peut établir clairement la cause d'un tel écart dans les dossiers. Les inspections récentes ont indiqué que le reste de la conduite sous les voies en direction ouest était en relativement bon état.
