**AFFAISSEMENT D'UNE CONDUITE
SUR LA ROUTE 174 À JEANNE D'ARC**

**RAPPORT D'ANALYSE DES CAUSES
FONDAMENTALES**

Le 16 novembre 2012

B. M. ROSS AND ASSOCIATES LIMITED
Engineers and Planners
62, rue North
Goderich (ontario) N7A 2T4
Téléphone : 519 524-2641
Télec. : 519 524-4403
www.bmross.net

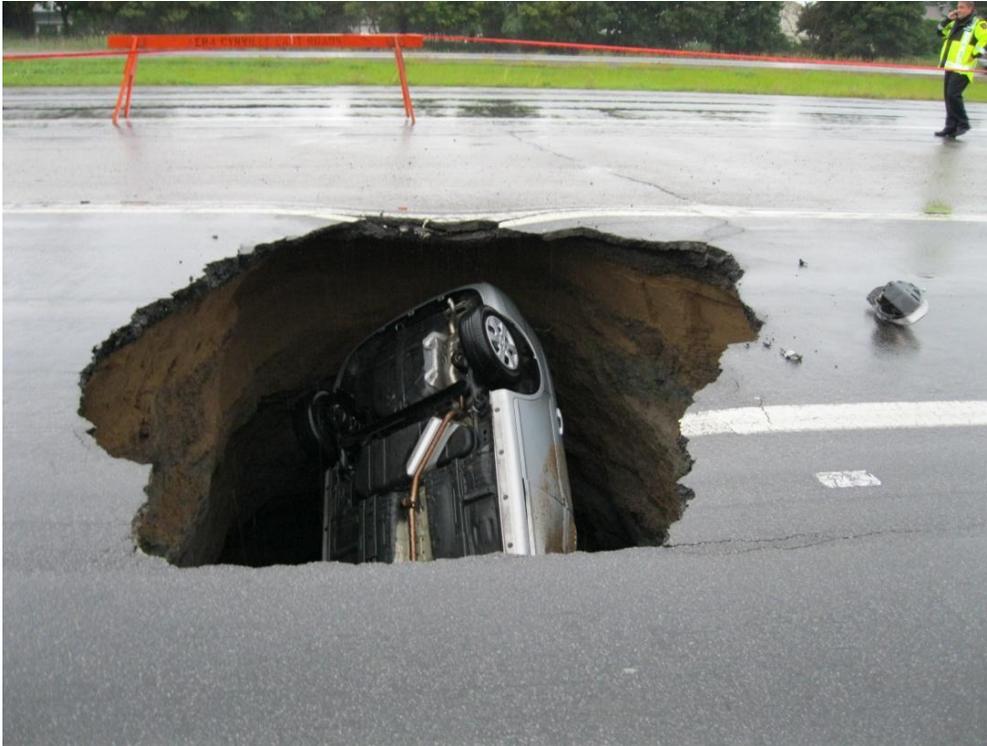
Les activités de construction ont repris le matin du mardi 4 septembre 2012 et ont continué jusque vers 15 h 30 - 16 h, lorsque la pluie a fait augmenter le débit d'eau dans le système d'égout pluvial. Peu de temps après, vers 17 h, un trou assez grand s'est formé dans la voie de circulation de la bretelle de sortie à environ 41 mètres au nord du mur de tête de la conduite. La Figure 2.1 montre une photo du trou provoqué par l'affaissement, prise le 4 septembre 2012, quelques heures après qu'une voiture y soit tombée et soit restée coincée.

Figure 2.1
Trou d'affaissement sur l'autoroute 174, le 4 septembre 2012

1. À environ 17 h, le mardi 4 septembre 2012, un trou béant s'est ouvert dans la voie de droite de la bretelle de la sortie du boulevard Jeanne D'Arc. On estime que le centre du trou béant se situe à environ 41 m au nord de l'ouverture de la conduite. Le trou béant a été causé par une perte totale de l'intégrité structurelle et l'affaissement d'une partie de la section de la tôle de revêtement de la conduite sous la route.
2. Le 31 août et le 4 septembre 2012, l'entrepreneur a pénétré à l'intérieur de la conduite pour installer des lumières et retirer des roches et des débris. Il a utilisé une mini-excavatrice CAT 301.8 et une chargeuse à direction différentielle. Les deux équipements étaient munis de chenilles en caoutchouc et pénétraient aisément dans l'espace de 3,6 m de diamètre.

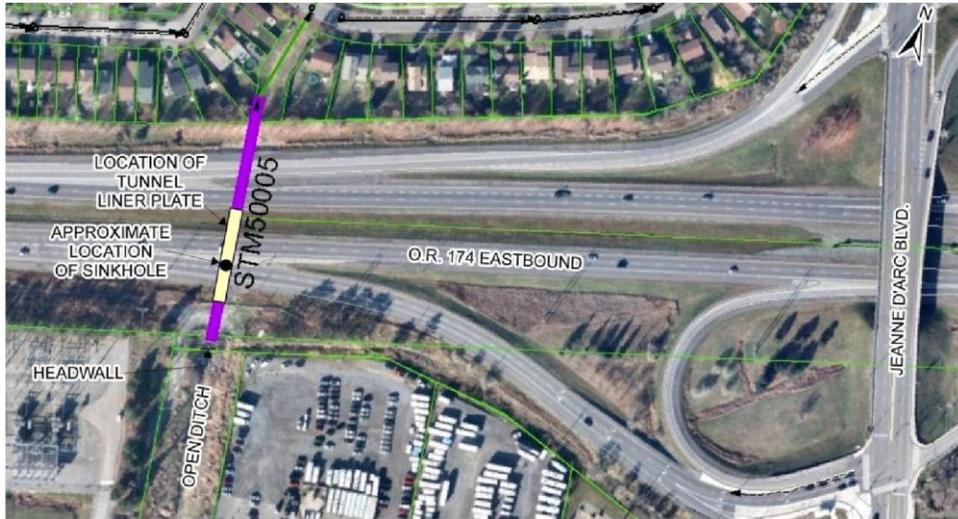
**Figure 3.1
Emplacement de STM50005**

La STM 50005, comme illustrée à la figure 3.1, pourrait être considérée comme quelque peu unique, puisqu'elle a été partiellement fabriquée de tôle de revêtement de tunnel non galvanisée dans un environnement corrosif, avec un TTO galvanisé conventionnel aux deux extrémités.

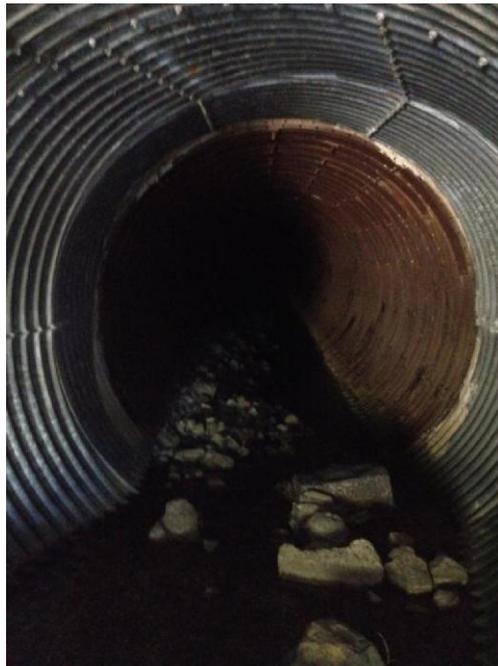
La figure 3.2 est une photographie prise en juillet 2012; elle montre la transition du TTO à la tôle de revêtement. La photographie a été prise durant la période des appels d'offres concernant le projet de nouveau revêtement par un représentant d'un fournisseur de conduites pour le revêtement proposé, dont l'intérêt était la nature de la courbure de la conduite.

Figure 3.2 Transition de TTO à tôle de revêtement – Juillet 2012

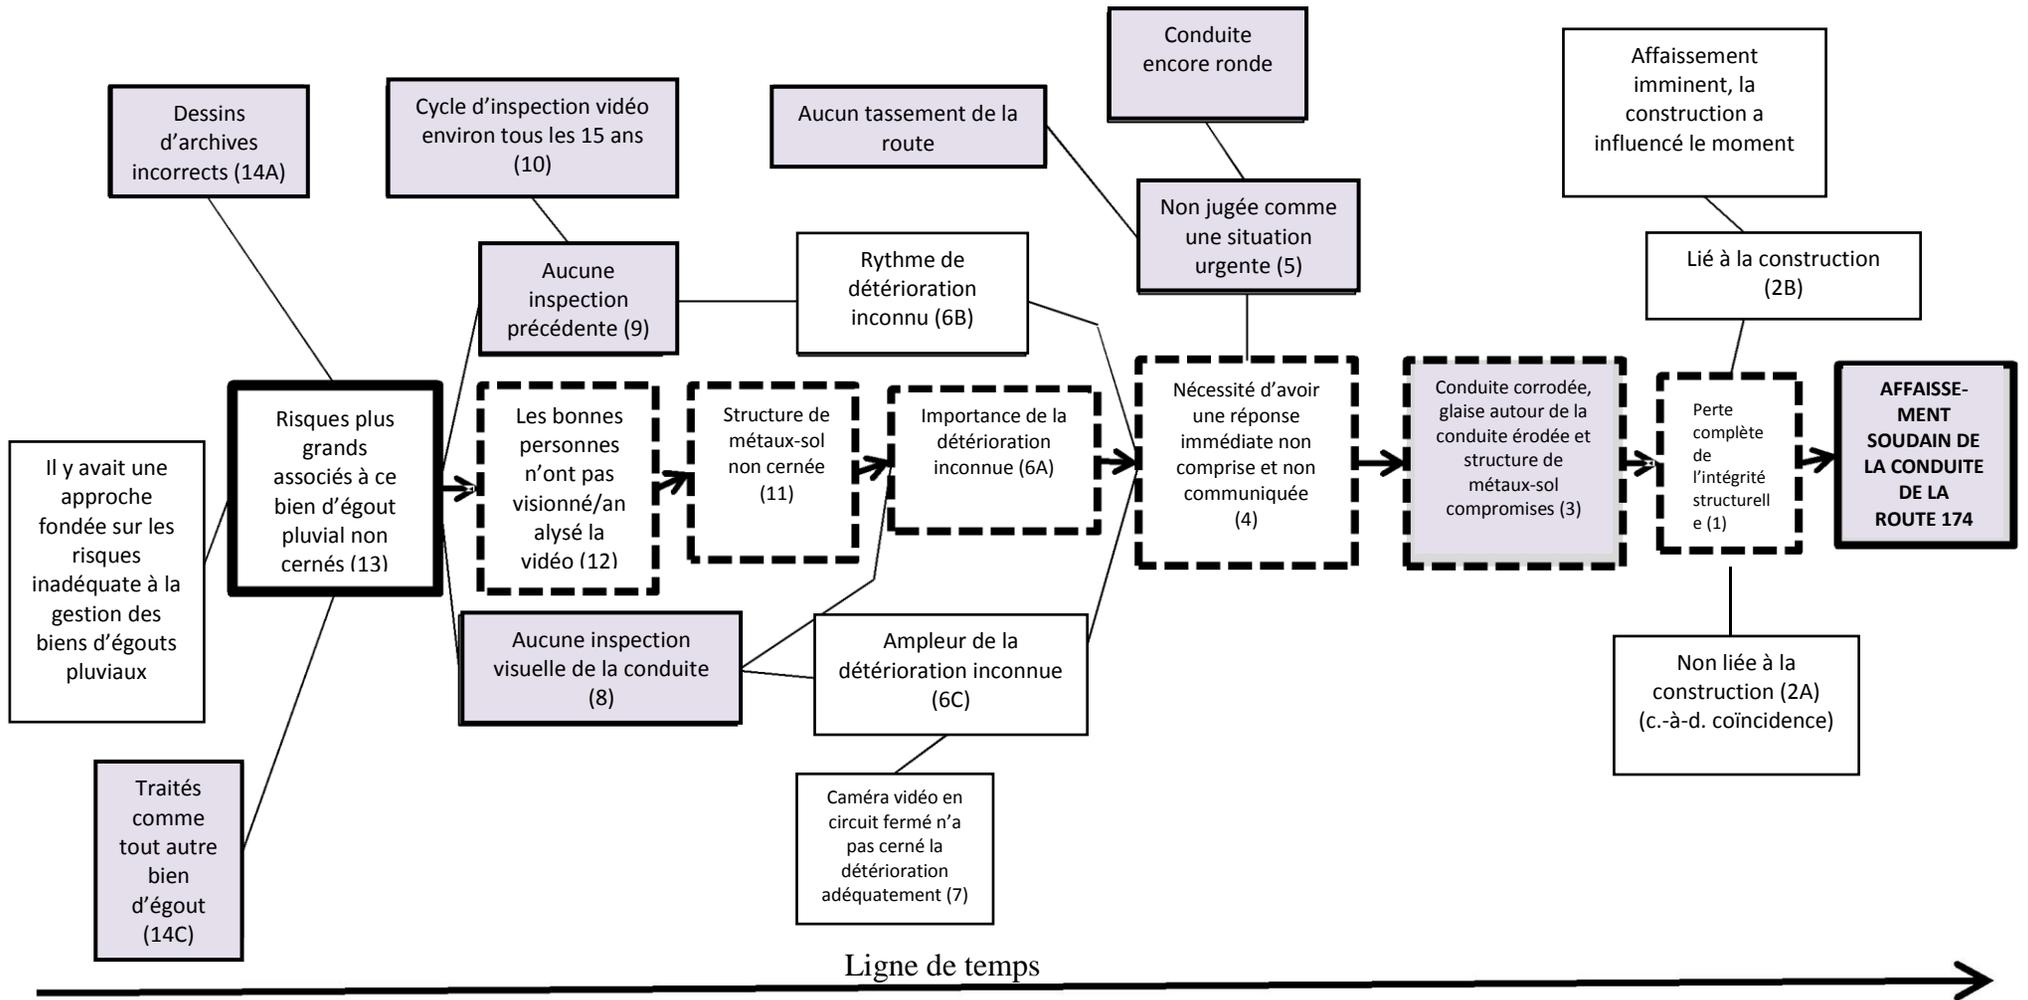
Figure 5.1
 Diagramme de l'analyse des causes fondamentales

La figure 5.1 fournit un résumé visuel des constatations issues de l'ACF. L'événement (l'affaissement de la conduite) est présenté à la droite, et les causes de l'événement, de droite à gauche, remontant à la (aux) cause(s) fondamentale(s). Les faits établis par l'entremise de l'enquête sont présentés dans une case ombragée. Là où une cause relève de « notre avis », en fonction de l'enquête, elle est présentée dans une case non ombragée.

En conclusion, à notre avis, la cause fondamentale de la défaillance de la conduite sous la route 174 est attribuable aux risques plus élevés inhérents à la structure qui n'ont pas été cernés et pour lesquels aucune mesure n'a été prise avant que la conduite ne perde son intégrité structurelle.
