**AFFAISSEMENT D'UNE CONDUITE
SUR LA ROUTE 174 À JEANNE D'ARC**

**RAPPORT D'ANALYSE DES CAUSES
FONDAMENTALES**

Le 16 novembre 2012

Fichier N° 12187

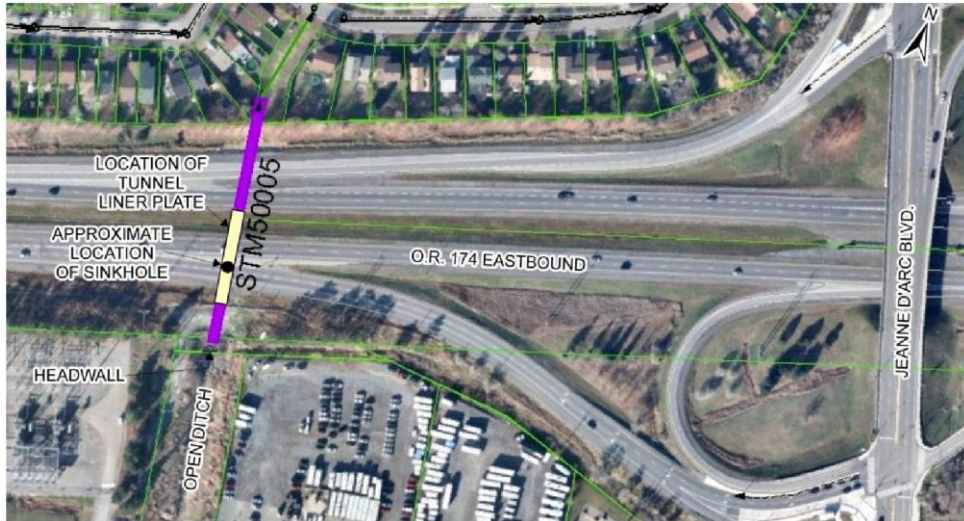
**Figure 3.1
Emplacement de STM50005**

La STM 50005, comme illustrée à la figure 3.1, pourrait être considérée comme quelque peu unique, puisqu'elle a été partiellement fabriquée de tôle de revêtement de tunnel non galvanisée dans un environnement corrosif, avec un TTO galvanisé conventionnel aux deux extrémités.
