**AFFAISSEMENT D'UNE CONDUITE  
SUR LA ROUTE 174 À JEANNE D'ARC**

**RAPPORT D'ANALYSE DES CAUSES  
FONDAMENTALES**

Le 16 novembre 2012

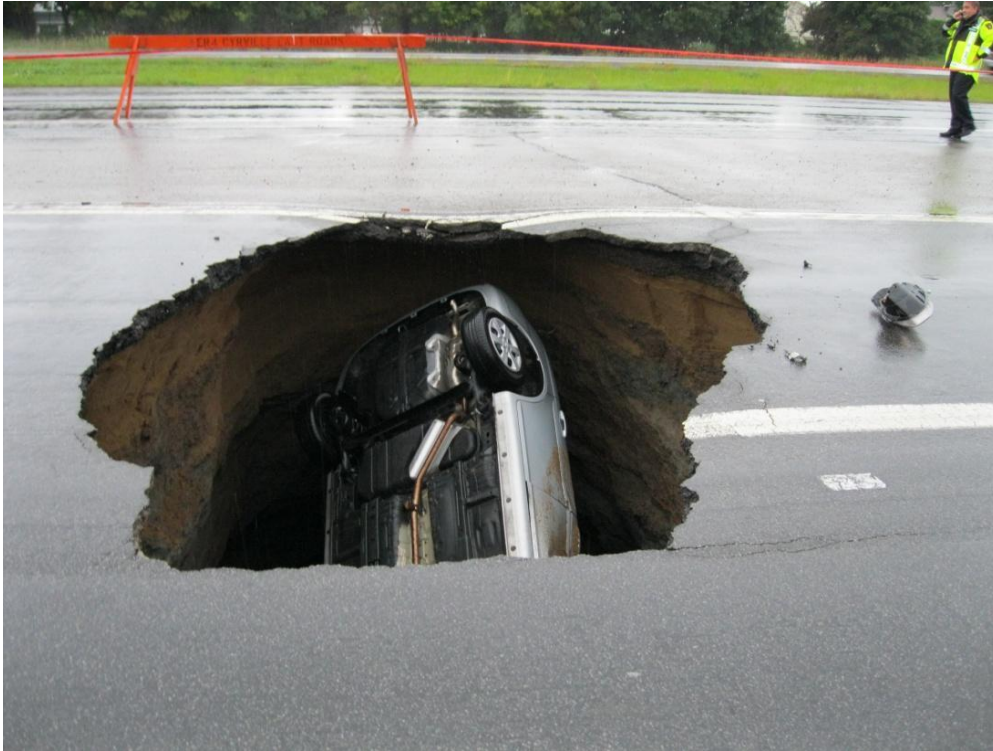
Les activités de construction ont repris le matin du mardi 4 septembre 2012 et ont continué jusque vers 15 h 30 - 16 h, lorsque la pluie a fait augmenter le débit d'eau dans le système d'égout pluvial. Peu de temps après, vers 17 h, un trou assez grand s'est formé dans la voie de circulation de la bretelle de sortie à environ 41 mètres au nord du mur de tête de la conduite. La Figure 2.1 montre une photo du trou provoqué par l'affaissement, prise le 4 septembre 2012, quelques heures après qu'une voiture y soit tombée et soit restée coincée.

**Figure 2.1**  
**Trou d'affaissement sur l'autoroute 174, le 4 septembre 2012**

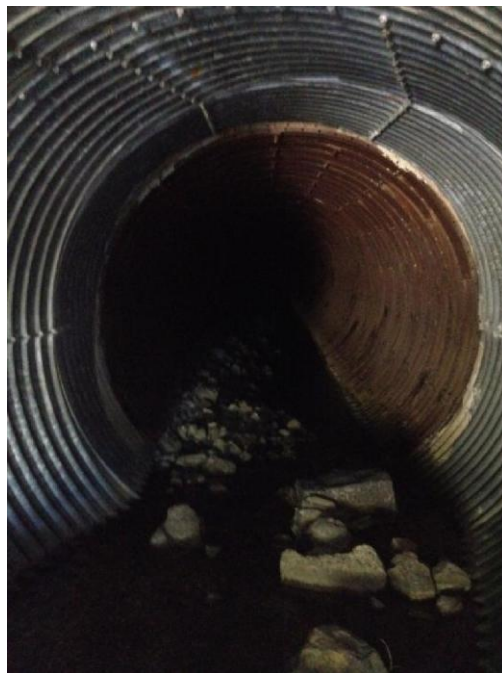
La figure 3.2 est une photographie prise en juillet 2012; elle montre la transition du TTO à la tôle de revêtement. La photographie a été prise durant la période des appels d'offres concernant le projet de nouveau revêtement par un représentant d'un fournisseur de conduites pour le revêtement proposé, dont l'intérêt était la nature de la courbure de la conduite.

**Figure 3.2 Transition de TTO à tôle de revêtement – Juillet 2012**
