**AFFAISSEMENT D'UNE CONDUITE
SUR LA ROUTE 174 À JEANNE D'ARC**

**RAPPORT D'ANALYSE DES CAUSES
FONDAMENTALES**

Le 16 novembre 2012

B. M. ROSS AND ASSOCIATES LIMITED
Engineers and Planners
62, rue North
Goderich (ontario) N7A 2T4
Téléphone : 519 524-2641
Télec. : 519 524-4403
www.bmross.net

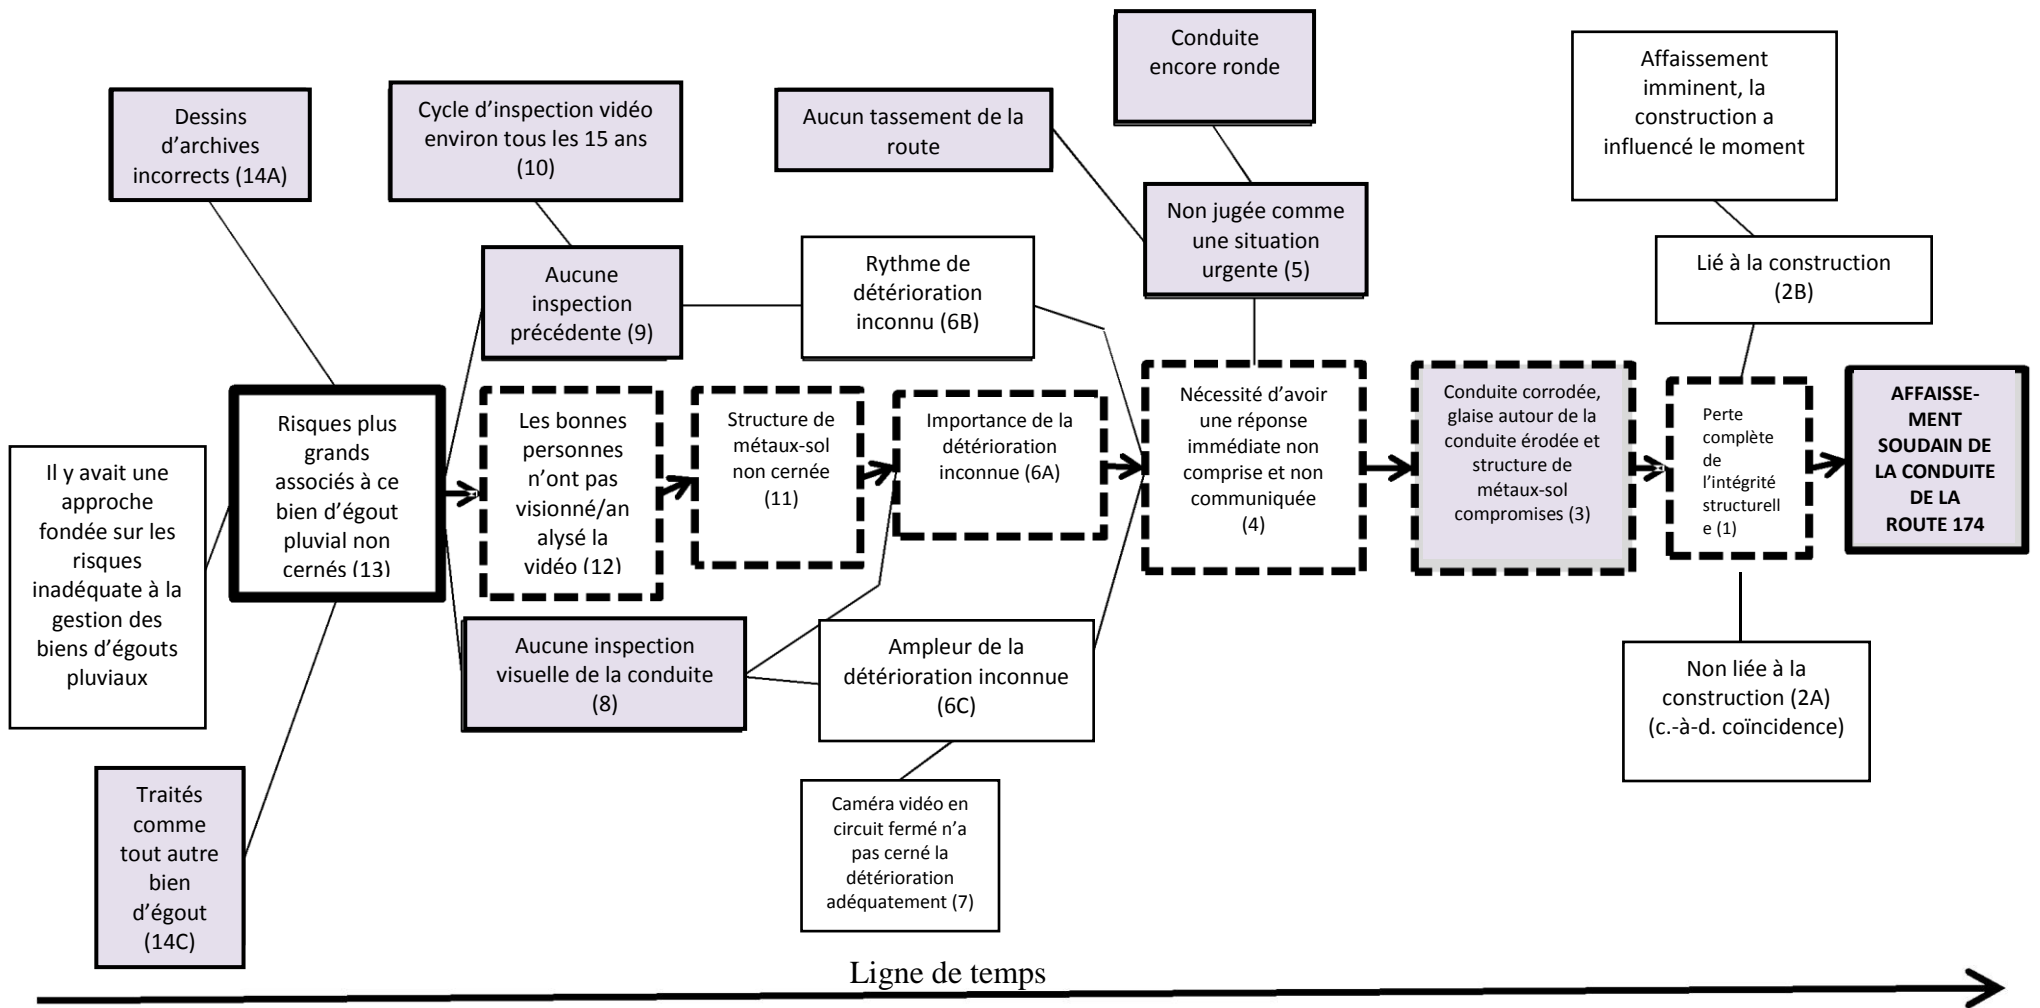
Figure 5.1
 Diagramme de l'analyse des causes fondamentales

La figure 5.1 fournit un résumé visuel des constatations issues de l'ACF. L'événement (l'affaissement de la conduite) est présenté à la droite, et les causes de l'événement, de droite à gauche, remontant à la (aux) cause(s) fondamentale(s). Les faits établis par l'entremise de l'enquête sont présentés dans une case ombragée. Là où une cause relève de « notre avis », en fonction de l'enquête, elle est présentée dans une case non ombragée.

En conclusion, à notre avis, la cause fondamentale de la défaillance de la conduite sous la route 174 est attribuable aux risques plus élevés inhérents à la structure qui n'ont pas été cernés et pour lesquels aucune mesure n'a été prise avant que la conduite ne perde son intégrité structurelle.
