# **Tempête hivernale du 27 février 2013**

## **Services de transport en commun**

**Commission du transport en commun**

**Le 25 mars 2013**

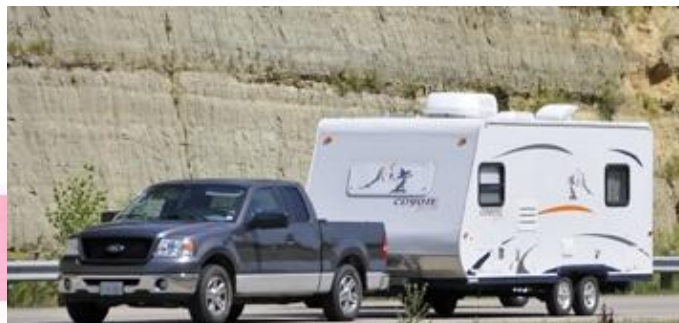
C'est comme si votre fourgonnette de camping poussait votre voiture
